長野原町舗裝修繕計画

令和4年3月

長野原町建設課

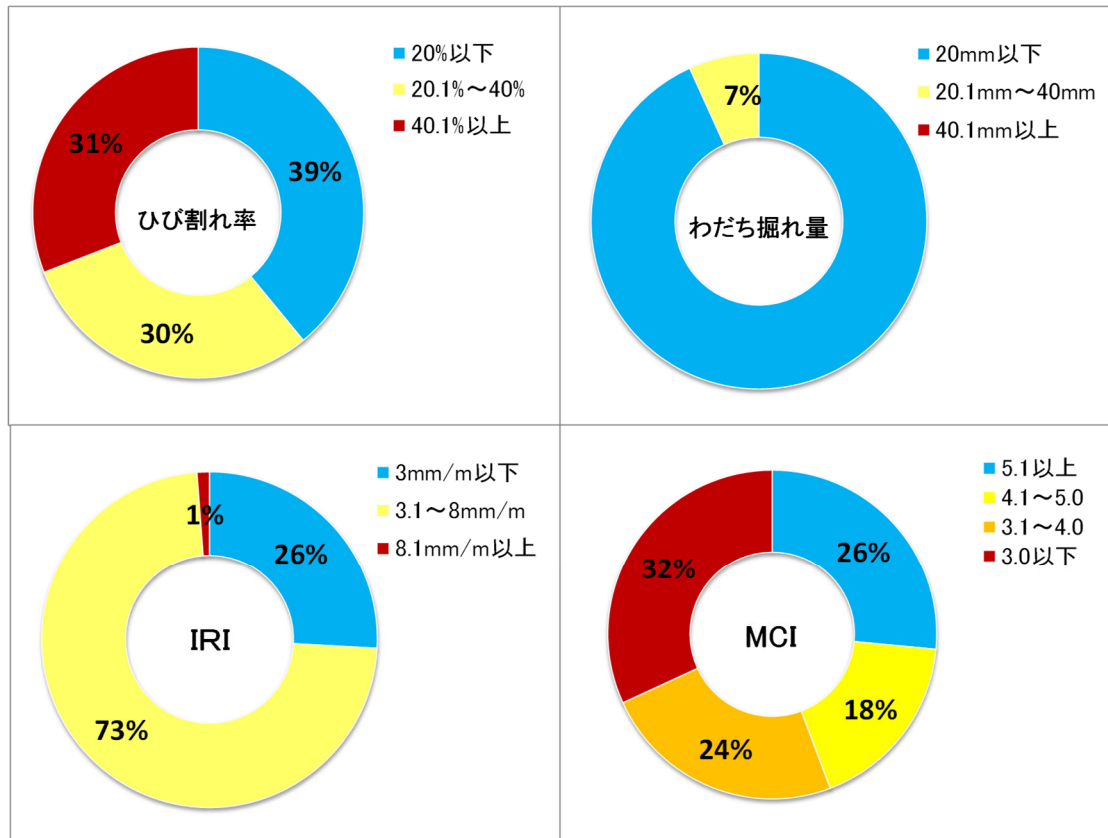
図-2.2 ランク別延長の割合

管理基準に基づく各ランク別の延長と延長割合は、表-2.5 及び図-2.2 に示すとおりである。

長野原町の道路舗装の路面性状データより、以下の事項が確認できた。

- ・舗装維持修繕計画対象路線は、長野原町全町道 228.230km であり、その中で重要とされる 1 級、2 級、その他路線の 14 路線・24.294km を調査し検討した。
- ・「早急に補修が必要」とされる延長は 7.740km であり、全体の約 31% を占めていることが分かった。
- ・損傷は、ひび割れが主であり、わだち掘れはわずかであった。
- ・損傷対策として、ひび割れ対策が必要であり、予防保全で延命可能な **シーリング材注入が有効**と推察される。
